**Belebungsbecken in Abwasserbehandlungsanlagen - In-Situ-
Untersuchung des Betonangriffs und Folgerungen für die
Bauwerksdichtigkeit**

**Sachstandsbericht zum Abschluß der finanziellen Förderung des
Forschungsvorhabens**

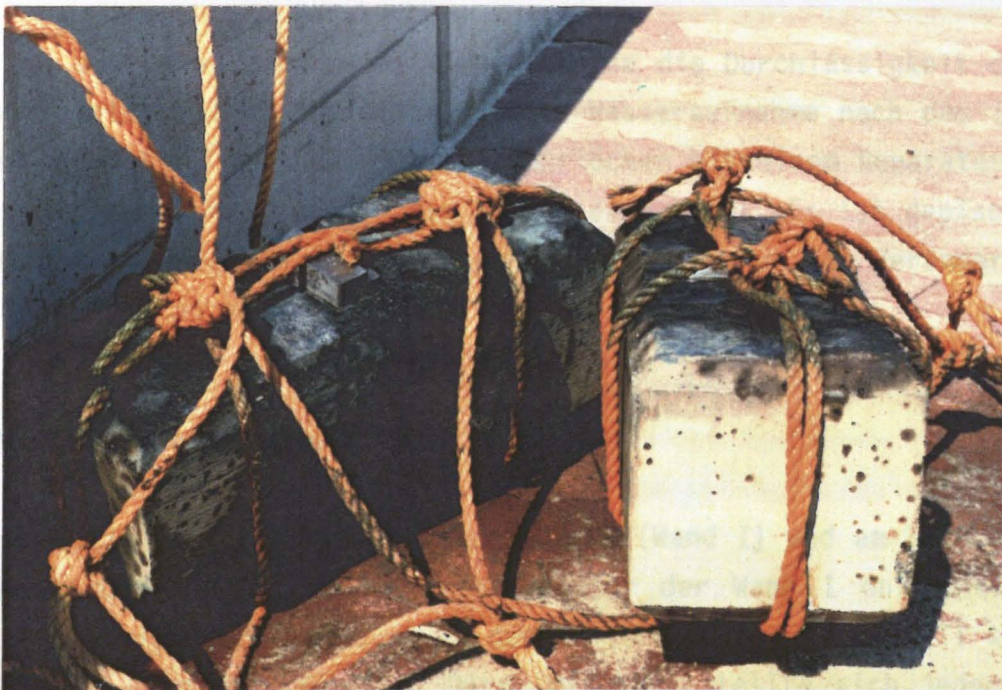
Abbildung 4: Zur Untersuchung aus dem Becken entnommene, gesäuberte Proben, im August 1991. Deutlich zu erkennen ist eine Schwarzfärbung der Proben direkt nach der Entnahme, die innerhalb weniger Minuten verblaßt (Erklärung siehe Kap. 6.8).

Die Stahlbetonproben mit eingepprägten Rissen zeigen bei Einlagerung in sauerstoffreiche Bereiche einen schleimigen Bewuchs und bei Einlagerung in sauerstoffarme Bereiche einen schwarzen Belag, der während dem Abtrocknen der Probekörper schnell verblaßt (siehe Abb. 4). Im Rahmen der mikrobiologischen Untersuchungen dieser Proben (siehe Kap. 6.7.) konnte festgestellt werden, daß es sich im ersten Fall um einen Film aus aerob wachsenden Stäbchen handelt und im zweiten Fall um einen Sulfid-Belag, der auf einen hohen Anteil an anaeroben Desulfurizierern hindeutet.

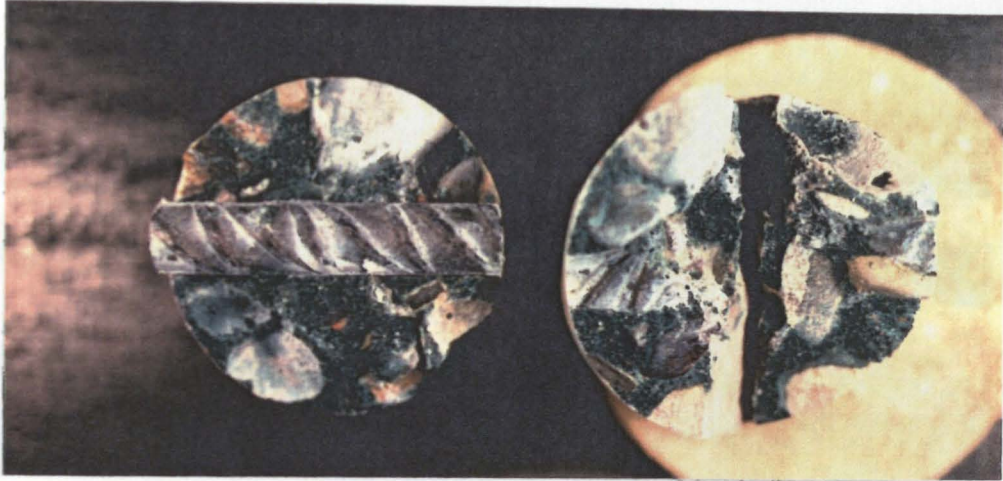
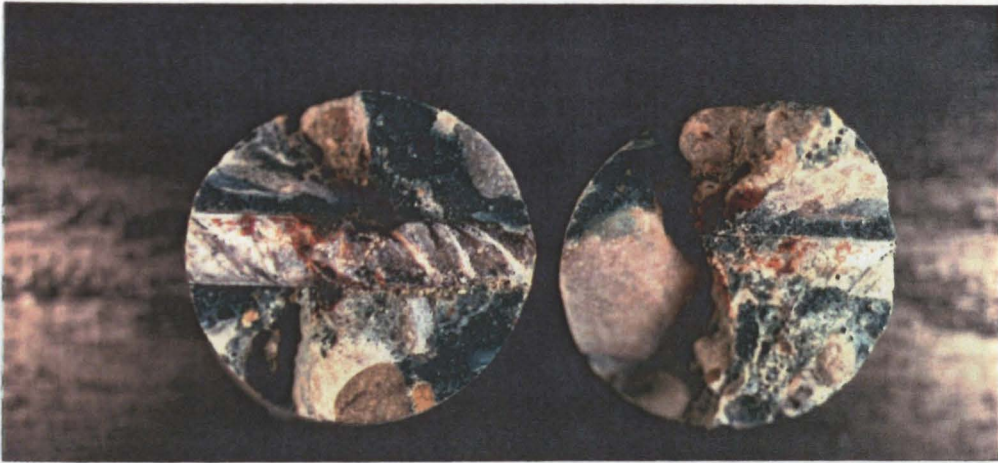
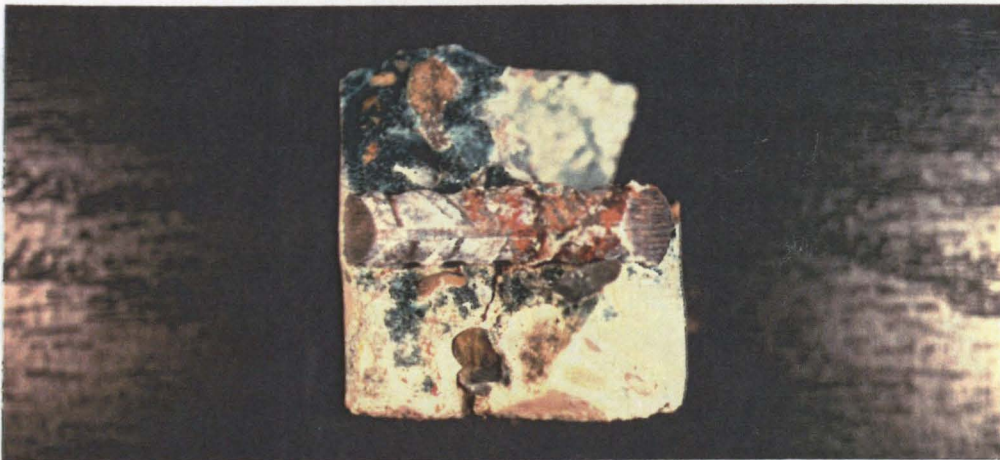
Abbildung 21: Korrosionserscheinungen an der Bewehrung der Stahlbetonkörper mit Trennriß im Rißbereich. Von Oben: Probe 7.3.90-3, Kennzeichnung 0 - keine Korrosion. Probe 7.3.90-7, Kennzeichnung X - Flugrost. Probe 9.2.90-1, Kennzeichnung XX - Korrosionsnarben.

Nach ca. 17-monatiger Einlagerungsdauer wurde der Zustand der Bewehrung der Probekörper mit eingepprägten Rissen untersucht. Deshalb wurden die zu diesem Zeitpunkt entnommenen Bohrkerne in die Bereiche eingebracht, die sowohl Bewehrung, als auch Risse in der maximalen Rißbreite enthielten. Die Bewehrung wurde freigelegt und auf ihren Korrosionszustand überprüft. Dabei konnte je nach Betonüberdeckung und maximaler Rißbreite, im Rißbereich abgestufte Korrosionserscheinungen beobachtet werden. Nur eine Probe zeigte keinerlei Korrosion an der Bewehrung (blanker Stahl). An den meisten Proben konnte eine oberflächliche Korrosion ohne deutliche Narbenbildung (Flugrost) beobachtet werden. Einige Proben zeigten Korrosionsnarben von wenigen 100 Mikrometer Tiefe. Die Korrosion ging in den meisten Fällen deutlich sichtbar vom Riß aus

und war noch einige Millimeter in den benachbarten Beton hinein zu verfolgen. Zum Beobachtungszeitraum war trotz Narbenbildung noch keine wesentliche Verminderung der Stahlquerschnitte gegeben. Bei einigen Proben war keine eindeutige Aussage über den Korrosionszustand der Bewehrung möglich, weil entweder der RiB nicht bis zur Bewehrung durchdrang, die Korrosion keinen eindeutigen Bezug zum RiBbereich zeigte oder die Probe beim Bohren zerstört wurde und im Nachhinein keine eindeutige Aussage über den Korrosionszustand der Bewehrung im RiBbereich mehr möglich war. Die folgende Tabelle 2 gibt einen Überblick über die beobachteten Korrosionserscheinungen. Die Spannweite der maximalen RiBöffnung ist bei jeder einzelnen Probe vermerkt.

Für die Entstehung dieser Korrosionserscheinungen an den Bewehrungsstählen sind im Prinzip zwei Mechanismen denkbar. Die Bewehrung wird normalerweise im angerosteten Zustand einbetoniert. Der Rost wird während des Erhärtungsprozesses in die Zementsteinstruktur eingebaut, so daß der Bewehrungsstahl im Festbeton durch das alkalische Milieu blank vorliegt. Denkbar wäre, daß dieser Mechanismus im Rißbereich nicht vollständig abläuft, so daß es sich hier um Reste des ursprünglichen am Stahl haftenden Rostes handelt. Dies ist aber bei verstärkter Korrosion mit Narbenbildung mit großer Sicherheit auszuschließen. In diesem Fall ist die Neubildung von Rost im Rißbereich sehr wahrscheinlich. Aus der Tabelle geht hervor, daß bei den Körpern mit einer großen maximalen Rißbreite teilweise starke Korrosion mit Narbenbildung zu beobachten war. Diese starke Korrosion ist nicht an die Proben gebunden, die eine extrem große maximale Rißöffnung von z.B. 1,0 mm aufweisen, sondern tritt bei Proben mit einer maximalen Rißöffnung von 0,4 bzw. 0,6 mm auf. Auch bei den Proben mit kleiner maximalen Rißöffnung und 2 cm Betondeckung konnte solch starke Korrosion beobachtet werden, allerdings nur bei Proben mit 0,2 bzw. 0,3 mm maximaler Rißöffnung. Nur bei den Proben mit kleiner maximalen Rißbreite und einer Betondeckung von 5 cm konnte keine Korrosion bis zur Narbenbildung festgestellt werden. Diese Ergebnisse zeigen, daß es völlig gerechtfertigt war die Bildung von Temperaturrissen durch Verwendung eines NW Zementes weitgehend zu vermeiden, beziehungsweise aufgetretene Risse nachträglich zu verschließen. Auch die Betondeckung von mindestens 4 cm wird sich sicherlich positiv auf die Dauerhaftigkeit des Bauwerkes auswirken. Ob sich die in diesem Bericht als Flugrost bezeichneten Korrosionserscheinungen verstärken werden und mit welcher Geschwindigkeit die nachgewiesene Korrosion fortschreiten wird, läßt sich nur durch langfristige Beobachtung feststellen.

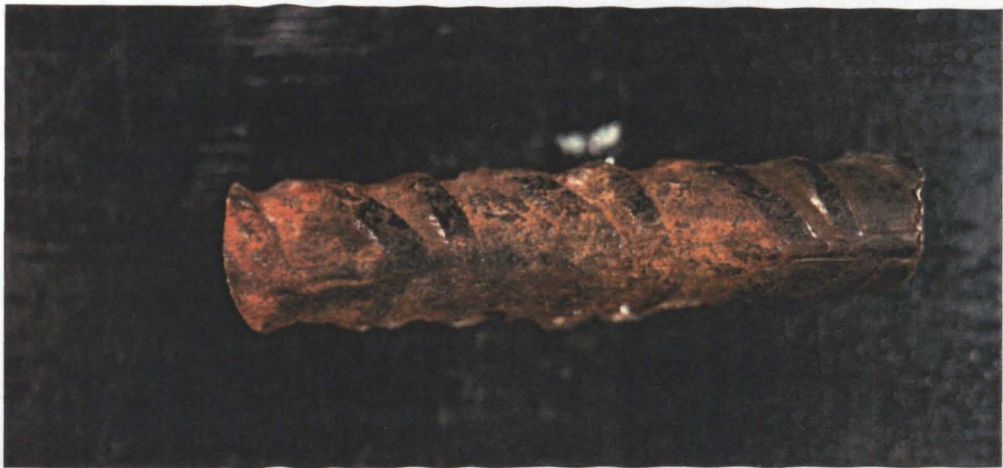
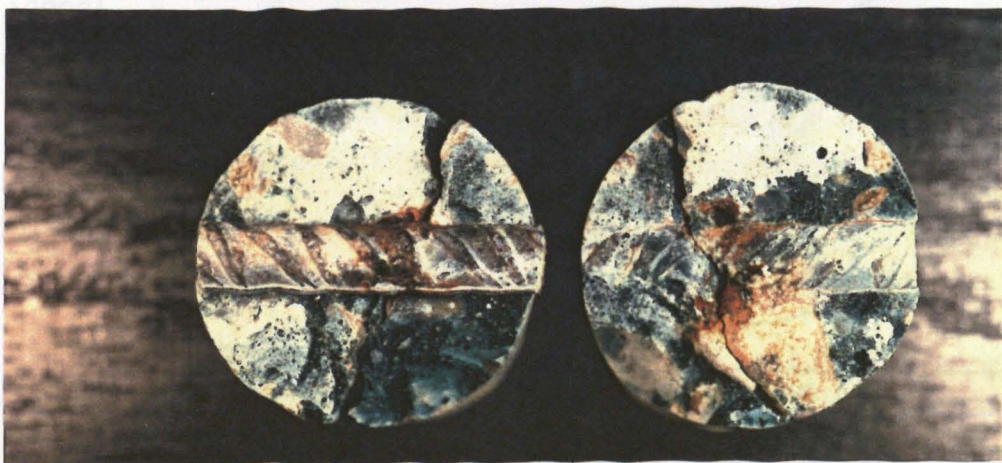
Abbildung 22: Korrosionserscheinungen an der Bewehrung der Stahlbetonkörper mit Trennriß im Rißbereich. Von Oben: Probe 9.2.90-4, Kennzeichnung XX - Korrosionsnarben. Probe 9.2.90-4, Kennzeichnung XX - Korrosionsnarben. Probe 28.3.90-7, Kennzeichnung XX - Korrosionsnarben.

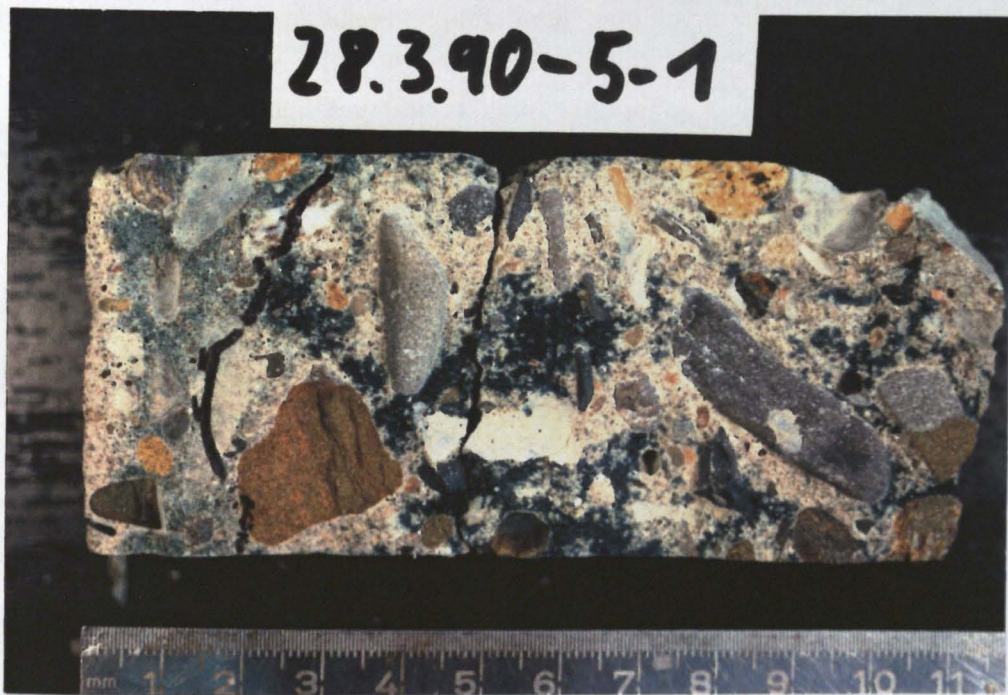
Abbildung 25: Gespaltener Bohrkern aus einer Stahlbetonprobe, die in das Belebungsbecken 5 eingehängt war. Schwarz markiert ist die Eindringtiefe des Abwassers.

In den Fällen, in denen eine Abwassereindringtiefe vermutet werden konnte, lag sie zwischen 1,1 und 3,7 cm, nur in wenigen Ausnahmefällen bei bis zu 6,2 cm (ungerissener Beton, ca. 4-monatige Einlagerungsdauer). Abbildung 25 im Anhang zeigt einen gespaltenen Bohrkern mit eingezeichneter Abwassereindringtiefe. Die entsprechende Probe war an der Position 2 in das Belebungsbecken eingehängt.
